Spoelen

Regelmatig onderhoud geeft een veel langere levensduur en veel meer plezier met je Healey. Niet alleen technisch onderhoud maar ook de carrosserie van een Healey vraagt veel aandacht. Deze keer een verhaaltje over de verguisde volkstuintjes welke ontstaan in de achterschermen van de grote Healeys.

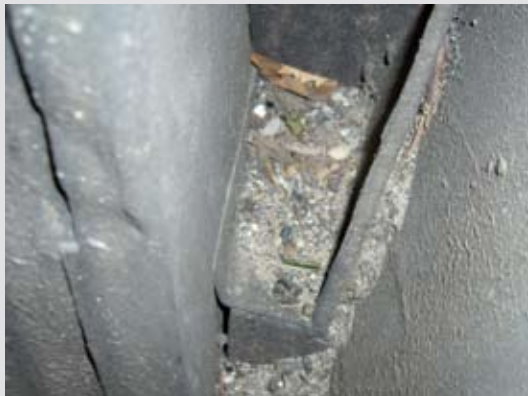
Door deze ondoordachte constructie van mijnheer Healey kan veel en heel snel roest ontstaan die doordringt tot op het bot van het chassis. Net over het uiteinde van de drempels zit het buitenscherm gemonteerd, met een opening van een halve centimeter kan hier alles wat van de wielen komt lekker blijven plakken. In deze opvangbakken verzamelt zich zand bladeren etc. hier blijft het altijd vochtig en broeierig, fijn voor het roestduveltje.
